Zmluva o dielo č.: 22/2009 uzatvorená v zmysle ustanovenia § 536 a nasl. Zákona č. 513/1991 Zb.(Obchodného zákonníka) v platnom znení.

3.1. Predmet a miesto plnenia diela je: **Oprava havárie potrubia vodovodu na trase Vidov Vrch - Riečky** podľa špecifikácie ponukového rozpočtu.
Zhotoviteľ sa zaväzuje vykonať opravu havárie predmetného potrubia vodovodu pitnej vody v rozsahu ponukového rozpočtu.

ZISŤOVACÍ PROTOKOL

PRVOTNÝ ZÁZNAM Z POSÚDENIA HAVÁRIE

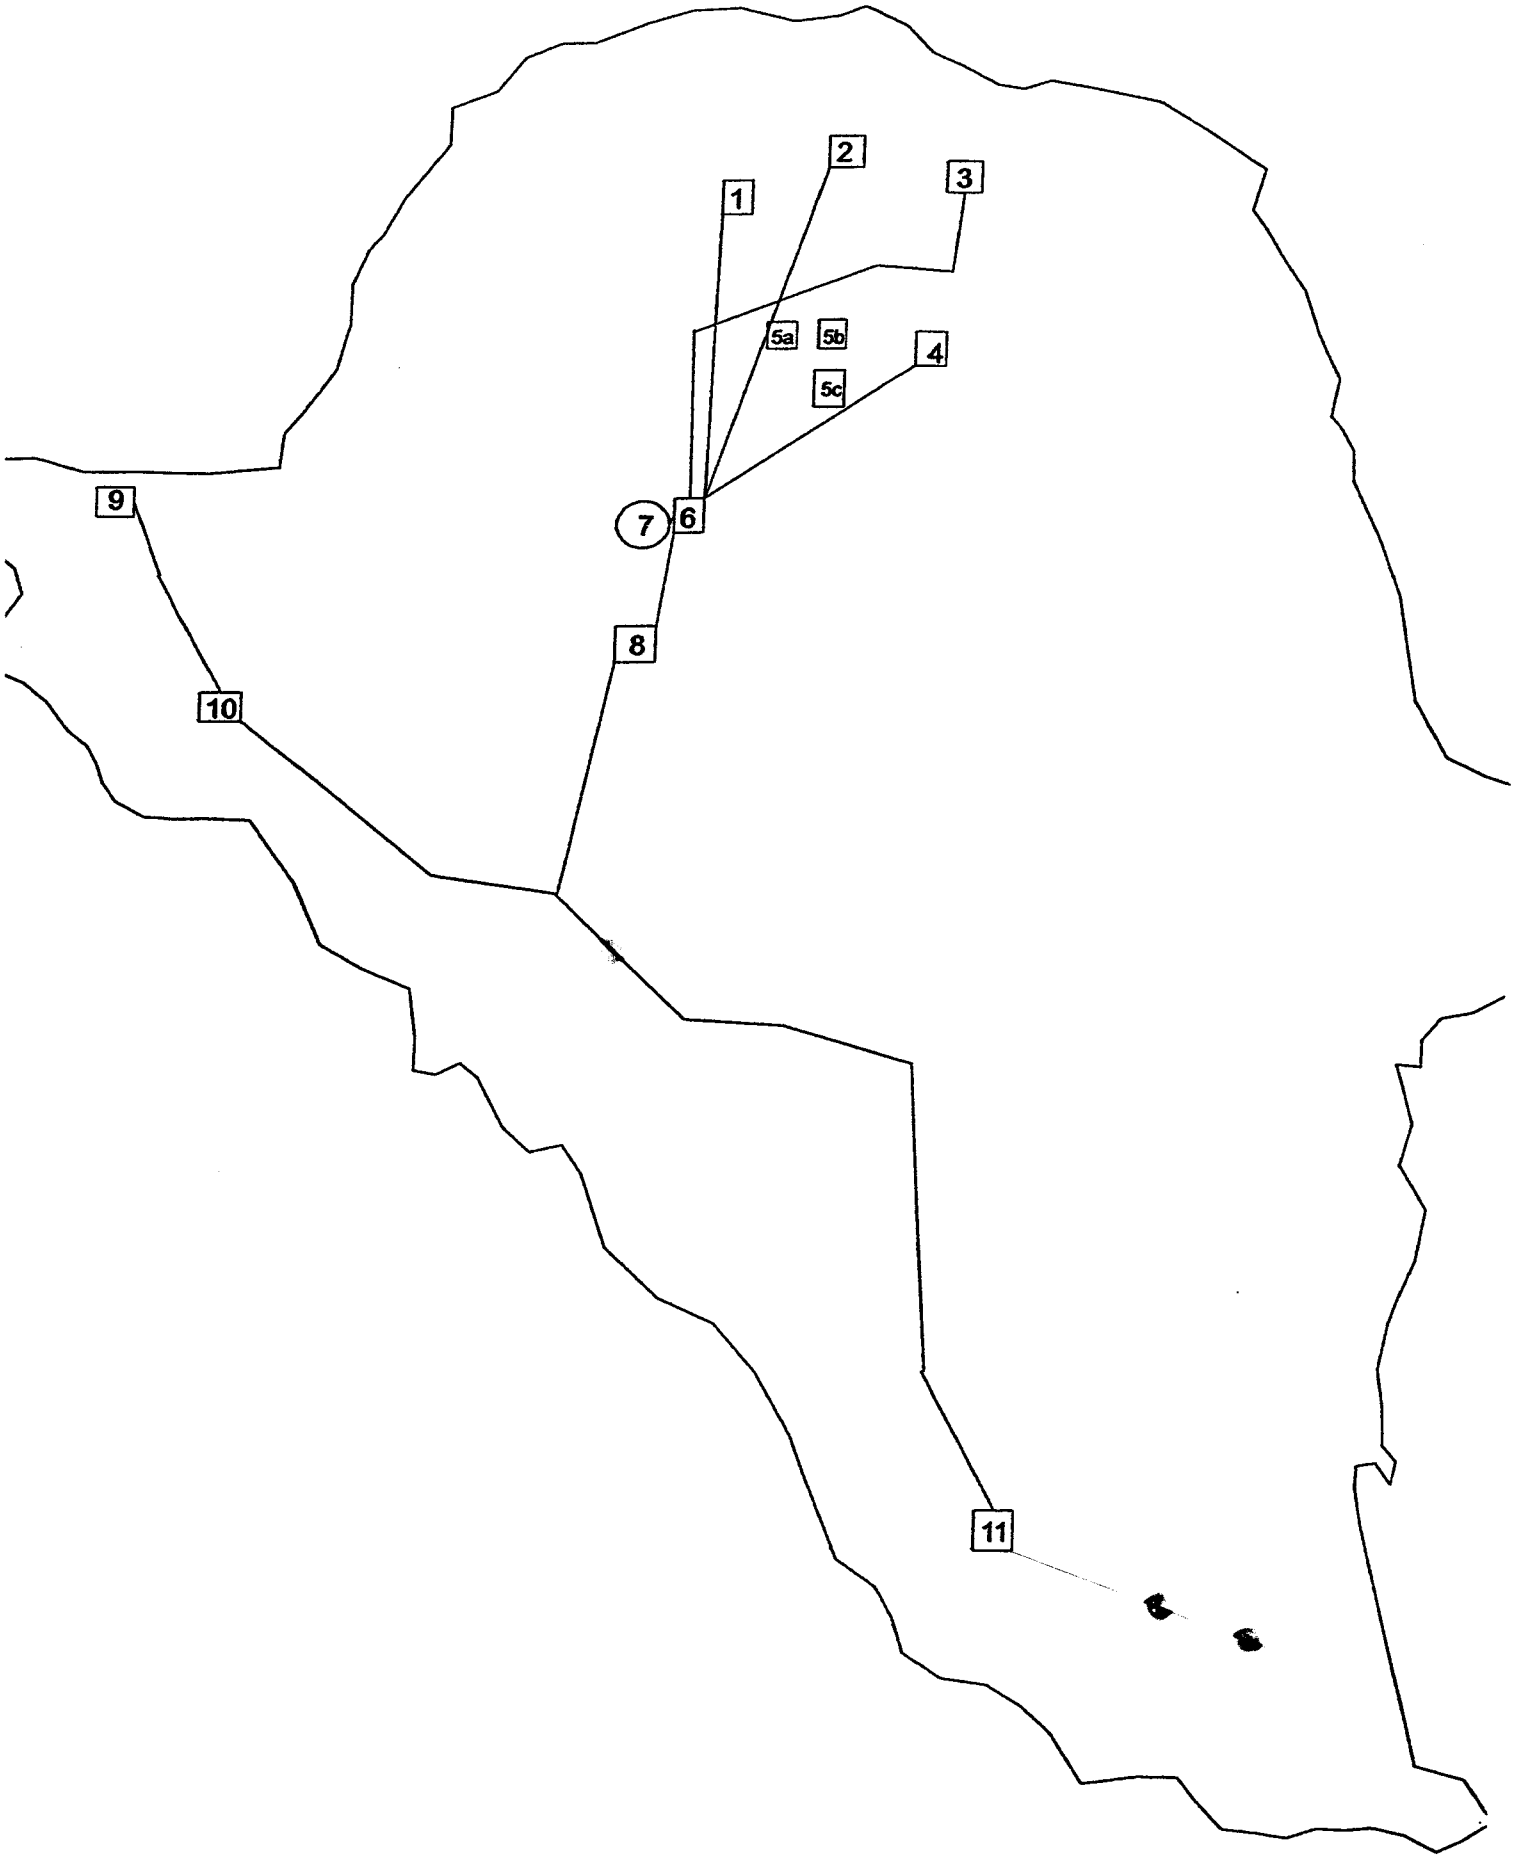
SITUAČNÝ PLÁN VODOVODU PITNEJ VODY

Popis havárie : Na vodovode pitnej vody trasa Vidov Vrch – Riečky došlo k havárii vodovodného potrubia DN 150. Následkom korózie vznikli na potrubí trhliny na troch miestach , ktoré spôsobujú úniky pitnej vody. Potrubie je potrebné odkopať a vykonať opravy vzniknutých trhlín.

Po obhliadke miesta havárie bolo zistené: Únik pitnej vody je veľký a je potrebné vykonať opravu potrubia.

Riešenie: Je potrebné neodkladne vykonať opravu vzniknutej havárie a tým zabezpečiť dodávku pitnej vody pre objekty VO Lešť .
