Zmluva o dielo č.: 23/2009 uzatvorená v zmysle ustanovenia § 536 a nasl. Zákona č. 513/1991 Zb.(Obchodného zákonníka) v platnom znení.

3.1. Predmet a miesto plnenia diela je: Oprava havárie čerpacej stanice pitnej vody č.3 Leštiansky potok Lešť podľa špecifikácie ponukového rozpočtu.
Zhotoviteľ sa zaväzuje vykonať opravu predmetnej havárie čerpacej stanice v rozsahu ponukového rozpočtu.

ZISŤOVACÍ PROTOKOL

PRVOTNÝ ZÁZNAM Z POSÚDENIA HAVÁRIE

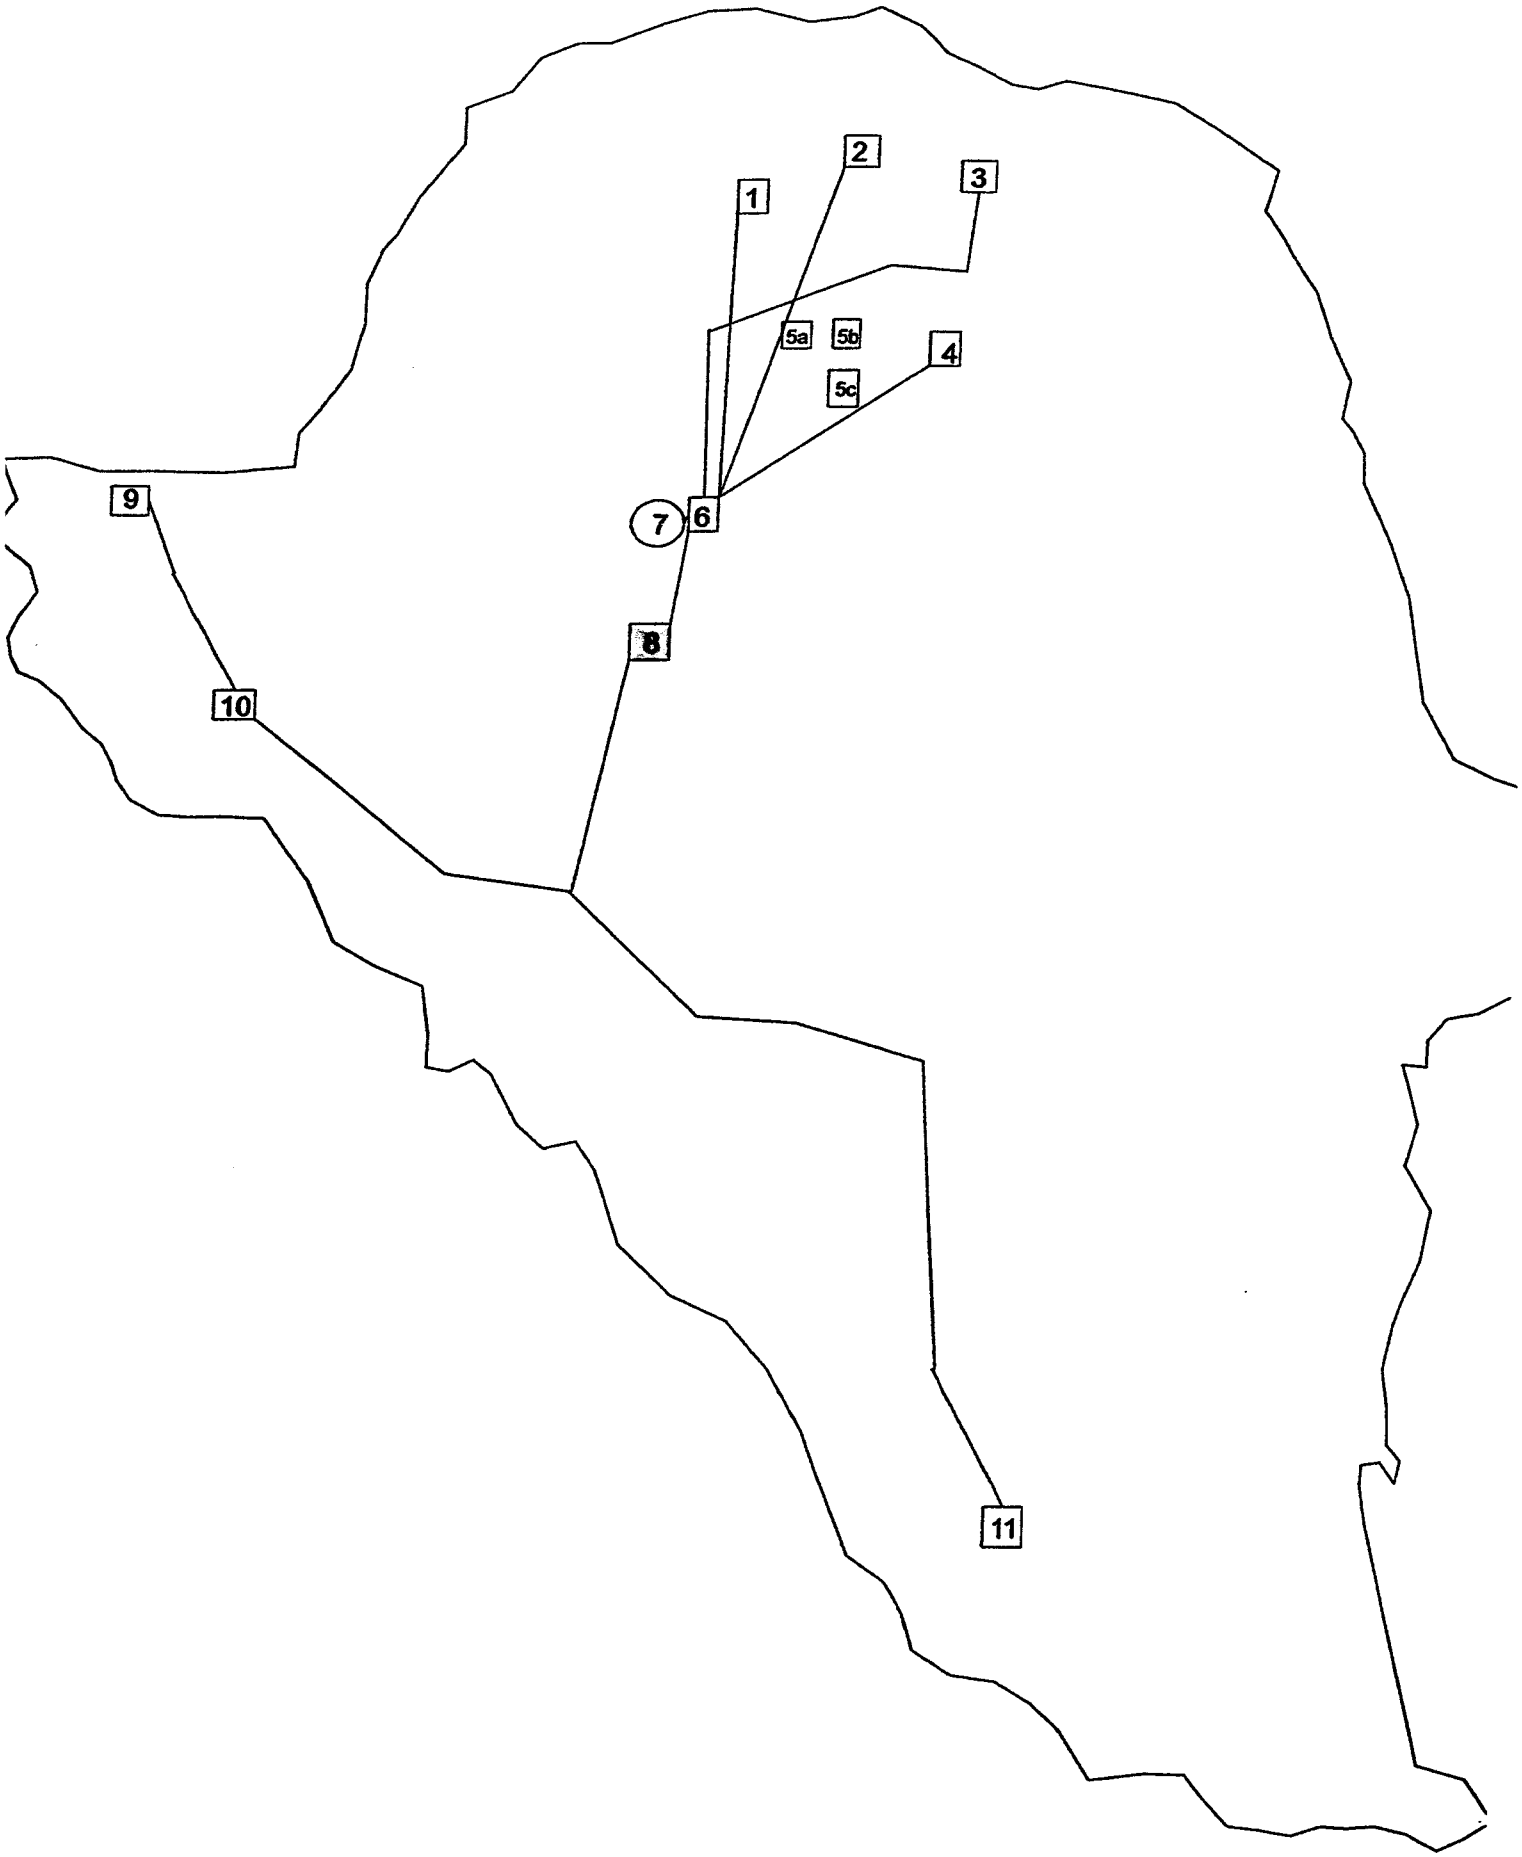
príloha č.1: situácia s označením miesta havárie
4. Ostatné oznámenia : 0

,TUAČNÝ PLÁN VODOVODU PITNEJ VODY
